# 四川燎原机械有限公司 安全隐患整改情况汇报

2023 年 1 月 29 日贵局来我司进行了安全检查，共提出了安全隐患 4 项，我司共计完成整改项目 4 项，现将整改情况汇报如下：

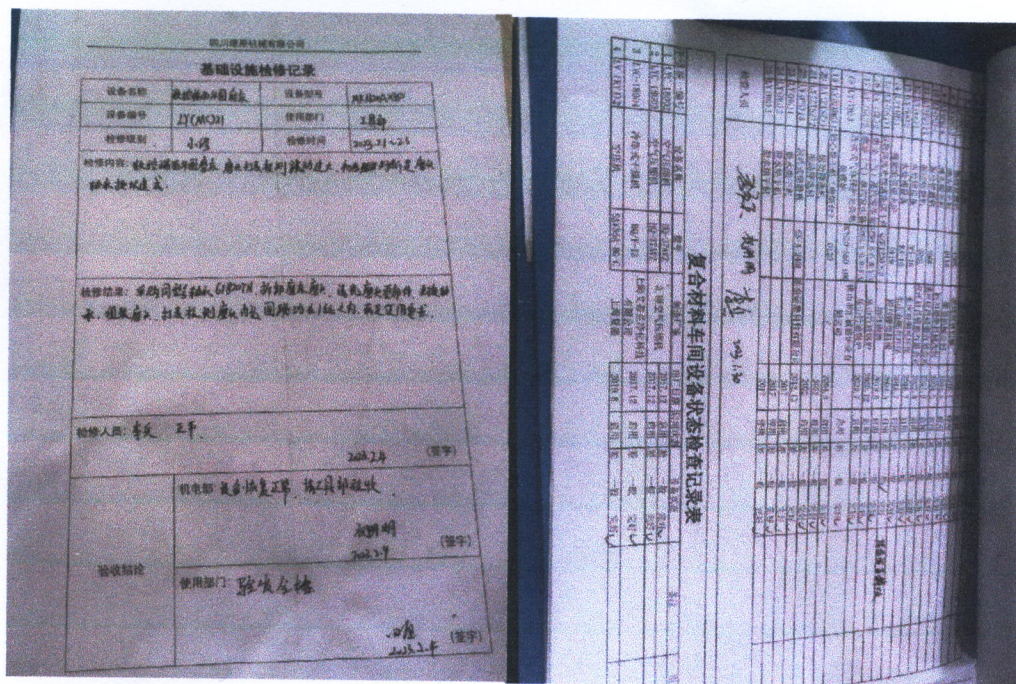
## 1. 机电部设备检修未见检查具体日期

整改情况：现已对设备检修记录进行规范并标明具体检修日期。

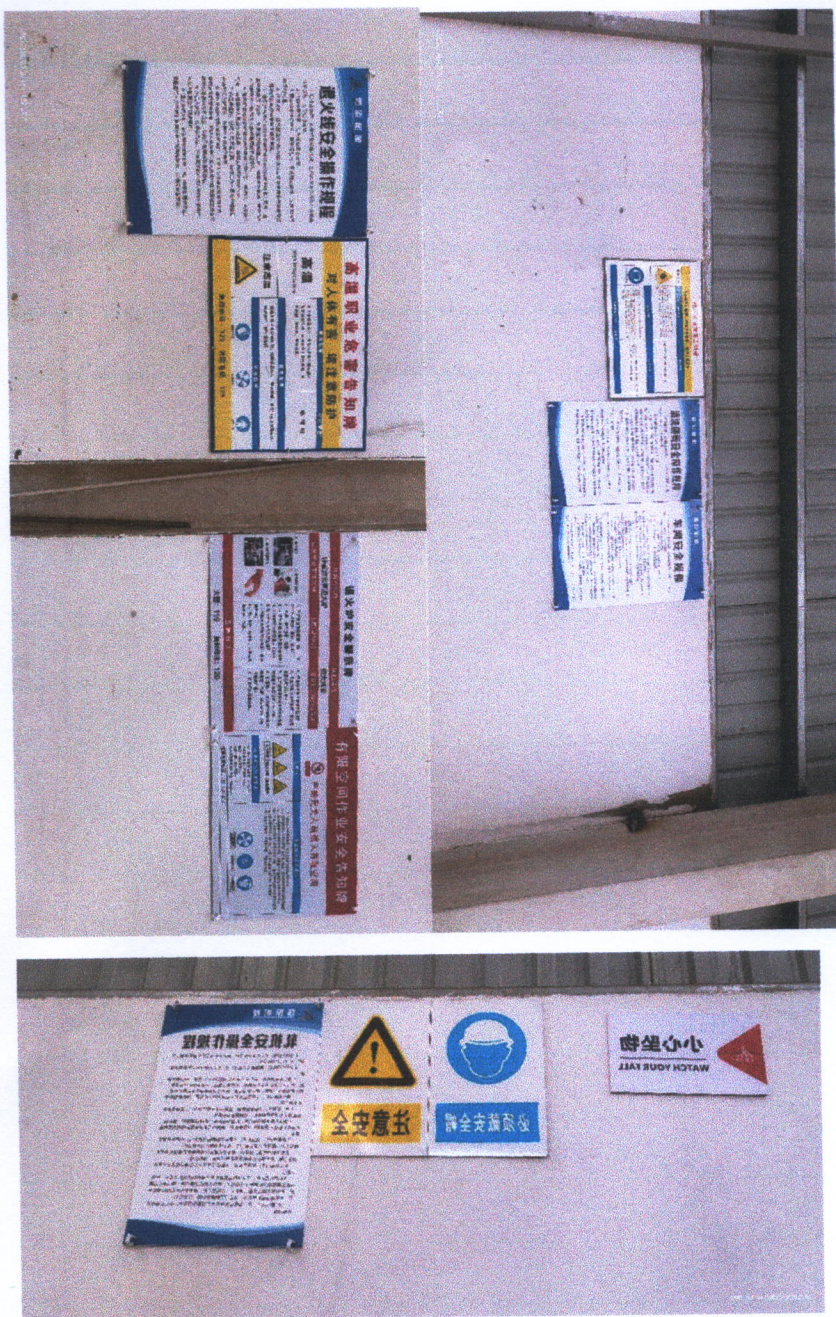
## 2. 操作规程未上墙

整改情况：对所有工序的操作规程进行梳理并做成告示牌分别张贴到各个工序对应位置。

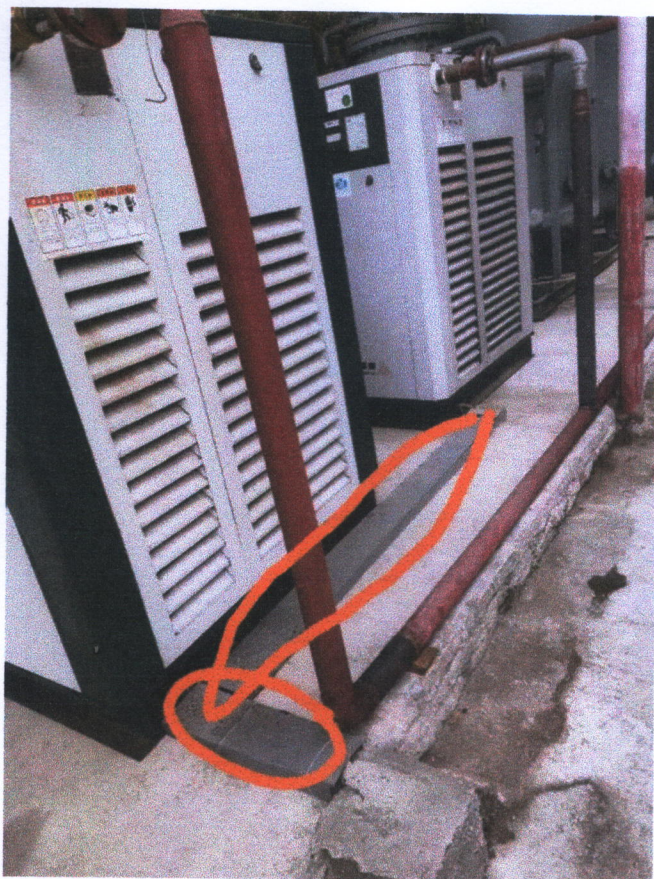
### 3. 空压机电线裸露

整改情况：如下图，图中画圈位置为裸露电线位置，现已对其搭建桥架穿线。
